**Univerzita Karlova v Praze**  
**Přírodovědecká fakulta**

**Stabilita skalních svahů a jejich porušování**  
**Rock slope stability and failures**

Diplomová práce

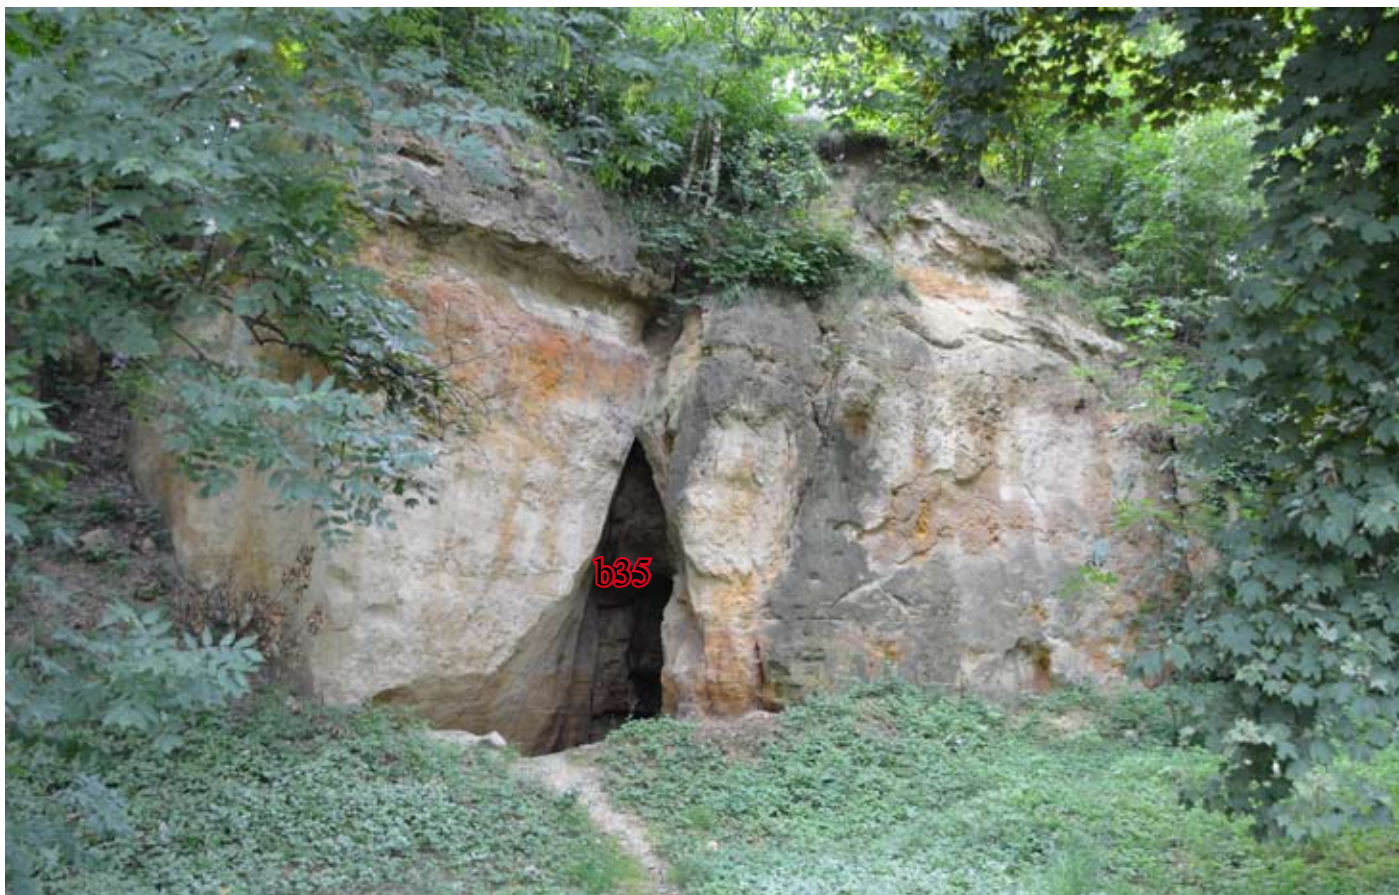
obr. 10.53 Skální profil 7. Jeskyně, označená jako b35, vzniklá mezi dvěma pískovcovými věžemi.

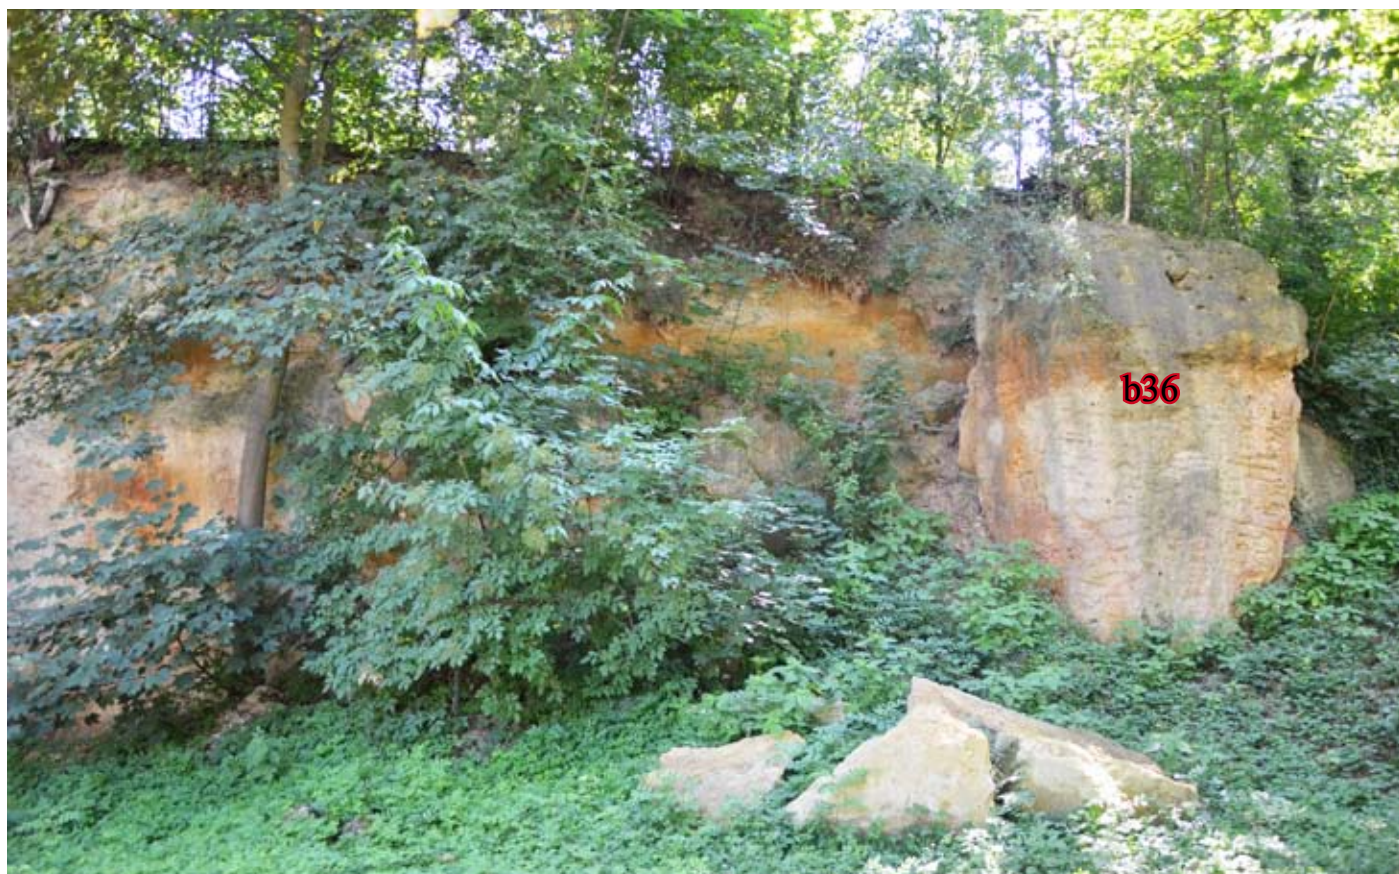
obr. 10.55 Skalní profil 8. V popředí jsou bloky pískovce zřícené pravděpodobně na jaře 2013.

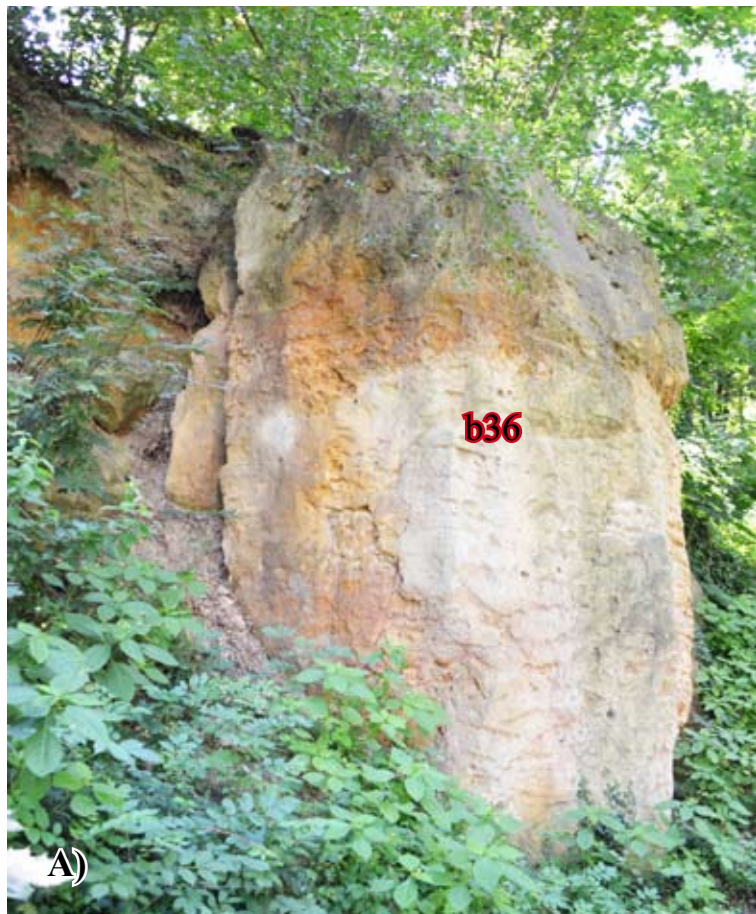
obr. 10.56 A) Věž b36 oddělená puklinou od zbytku skalní stěny. B) Odlučná stěna skalního říční.

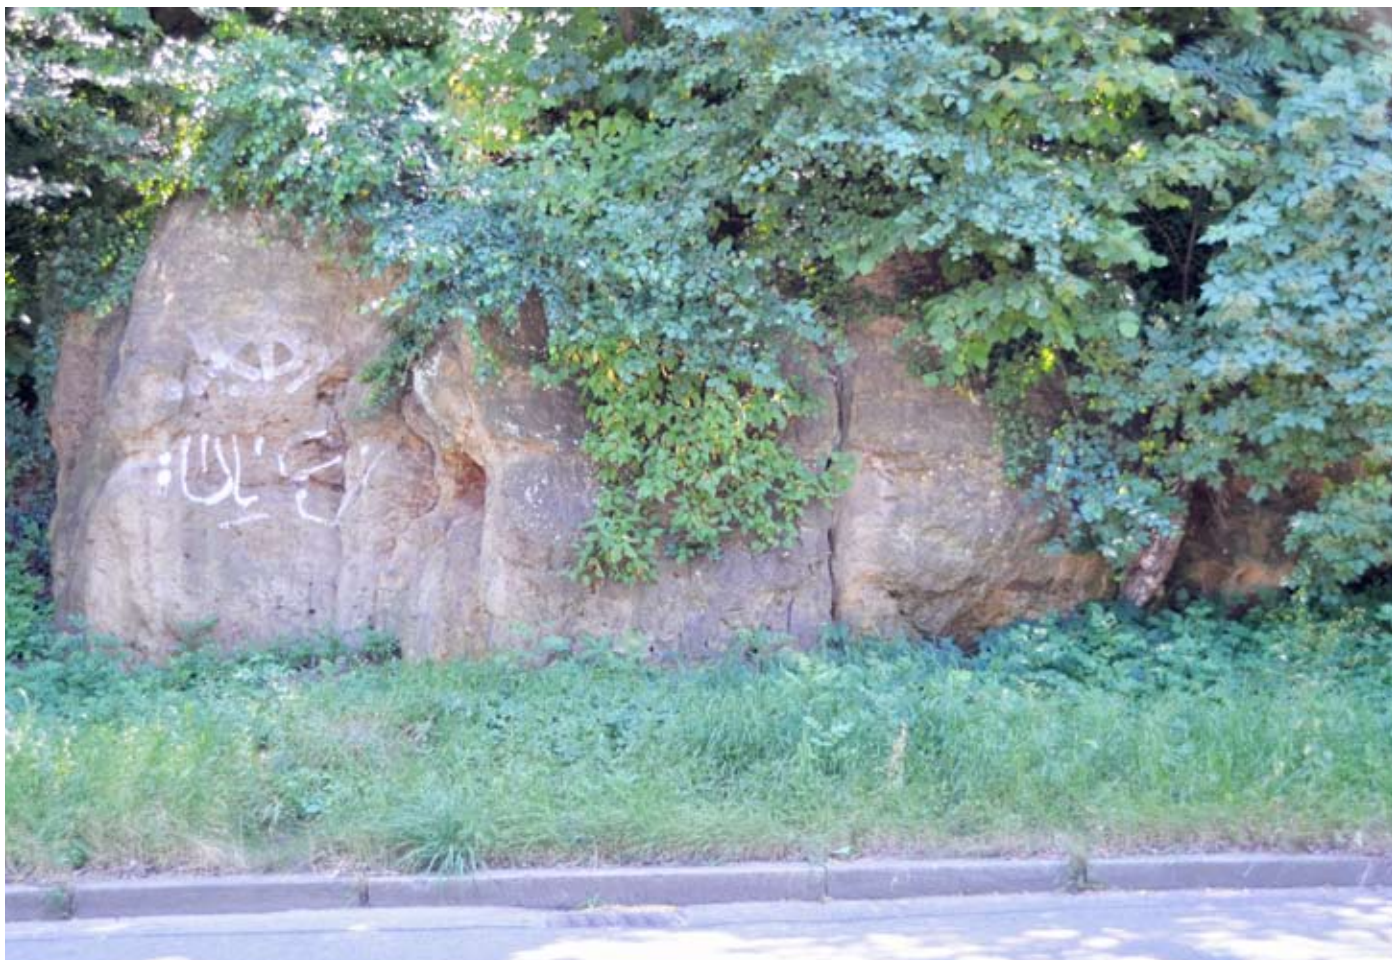
Několik skalních výchozů na západním okraji zájmového území. Skalní stěny jsou vysoké do 2 m, nejsou souvislé, tvoří oddělené skalky. Stěny nejsou příliš vysoké a nejeví velké známky porušení, ale případné zřícení by zde mohlo mít katastrofální následky právě z důvodu, že stěny jsou velmi blízko silnice. Zřícená věž, blok nebo kámen tak s největší pravděpodobností dopadne přímo na silnici nebo do její bezprostřední blízkosti.

obr. 10.57 Skalní profily v západní části území vysoké do 2 m v bezprostřední blízkosti frekventované silnice v ulici Na Petřínách.

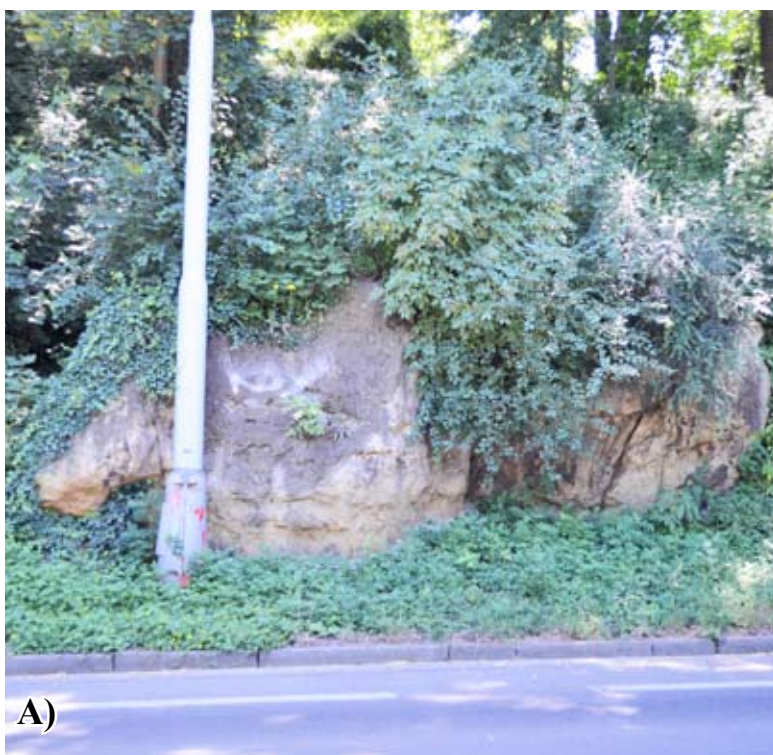
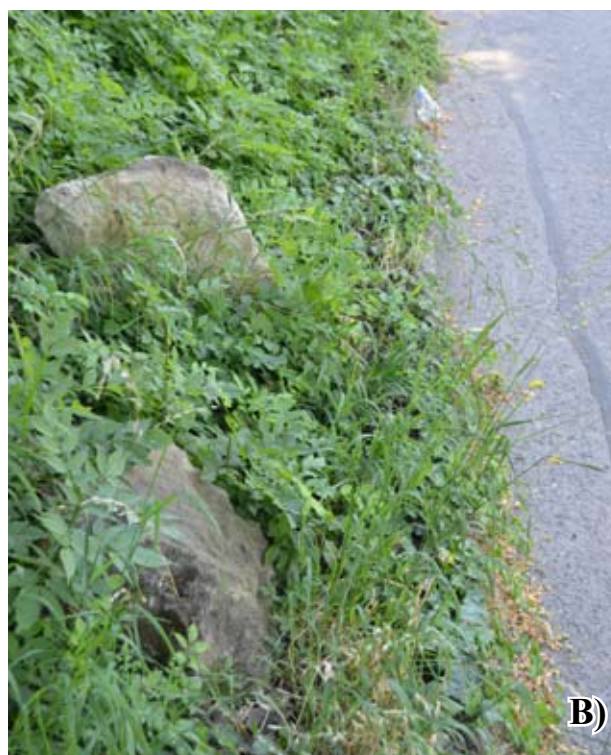
obr. 10.58 A) Skalní profily v západní části území vysoké do 2 m v bezprostřední blízkosti frekventované silnice v ulici Na Petřínách.. B) Opadané kameny velikosti do 30 cm v bezprostřední blízkosti vozovky.
